### חוות דעת מומחה

- עורך חוות הדעת : טנסקי קונסטנטין
- מבצע הבדיקה : [REDACTED]
- שם המזמין : [REDACTED]
- כתובת הנכס הנבדק : [REDACTED]
- תאריך : 12/02/2023
- מהות הבדיקה : איתור ואבחון מקור הרטיבות.

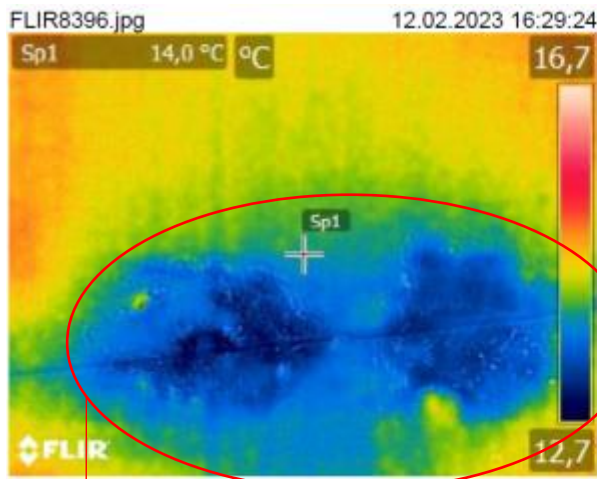
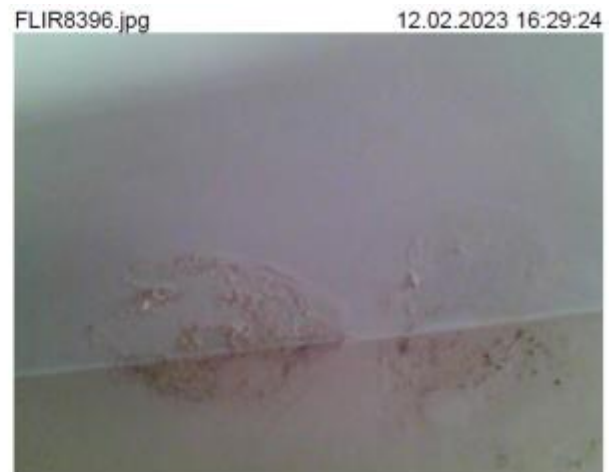
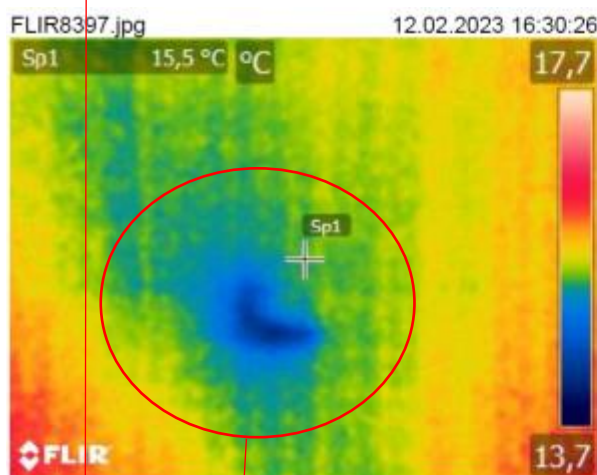
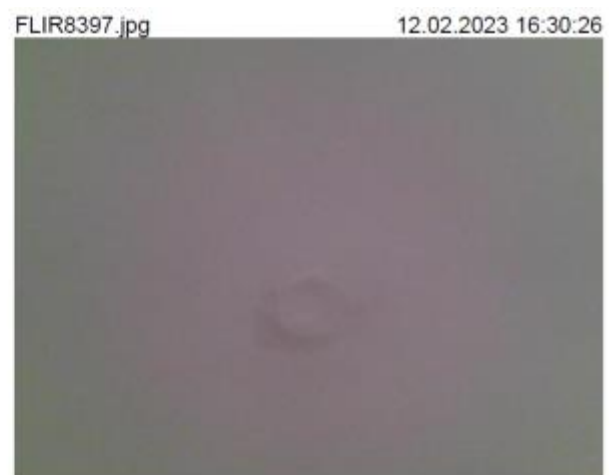
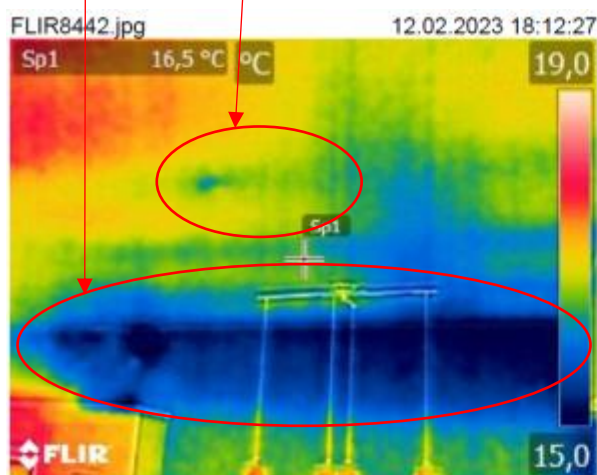
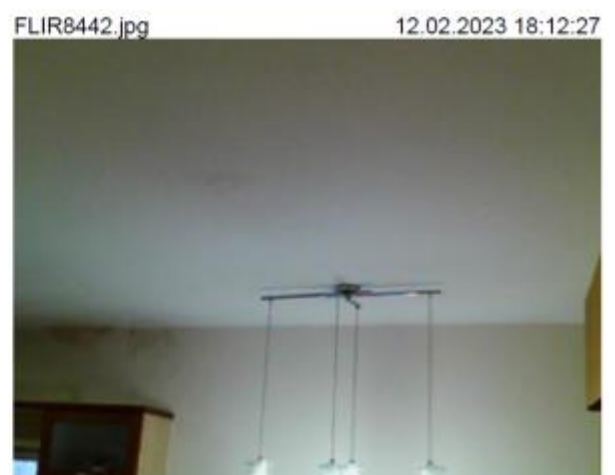
## מיקום : מטבח

**סיבת הרטיבות:** על פי ממצאי הבדיקה סימני רטיבות נובעים מכשל איטום ברצפת המרפסת.
