### חוות דעת מומחה

- עורך חוות הדעת : טנסקי קונסטנטין
- מבצע הבדיקה : [REDACTED]
- שם המזמין : [REDACTED]
- כתובת הנכס הנבדק : [REDACTED]
- תאריך : 12/02/2023
- מהות הבדיקה : איתור ואבחון מקור הרטיבות.

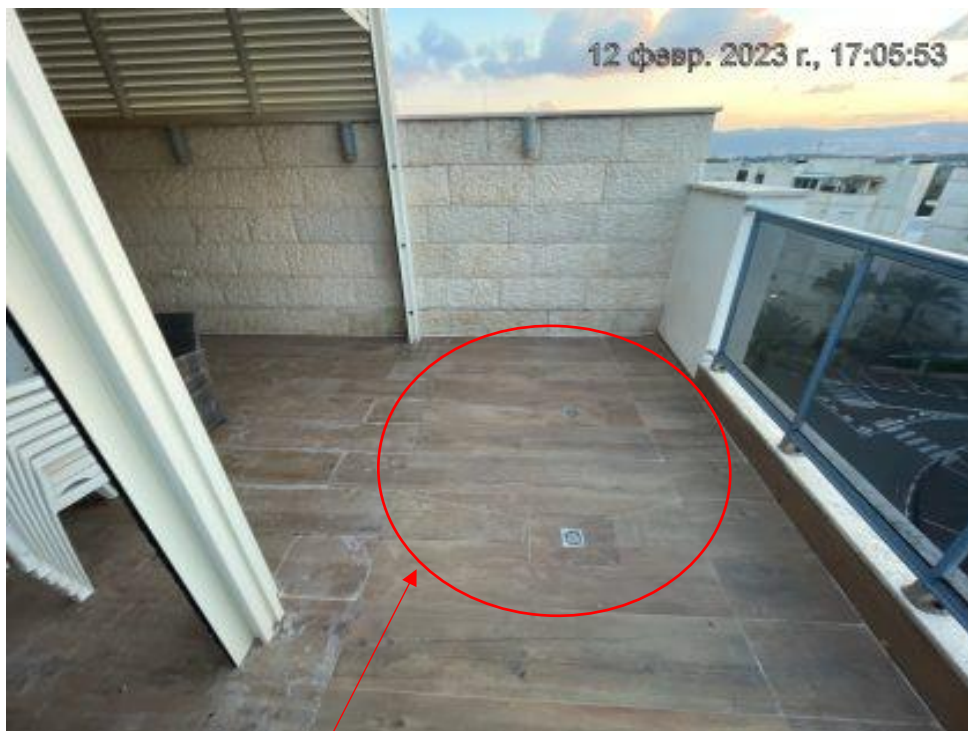
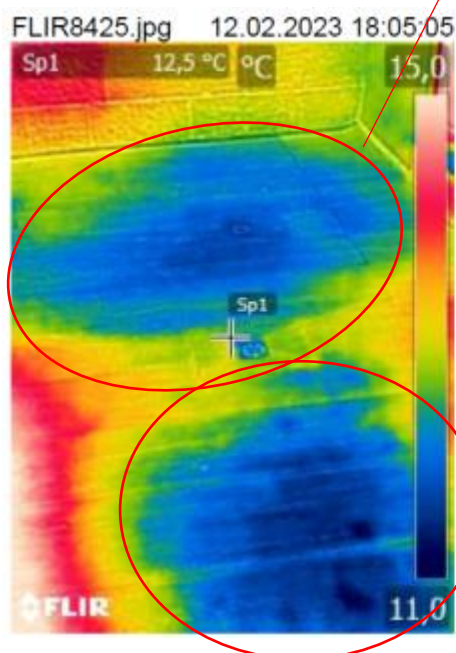
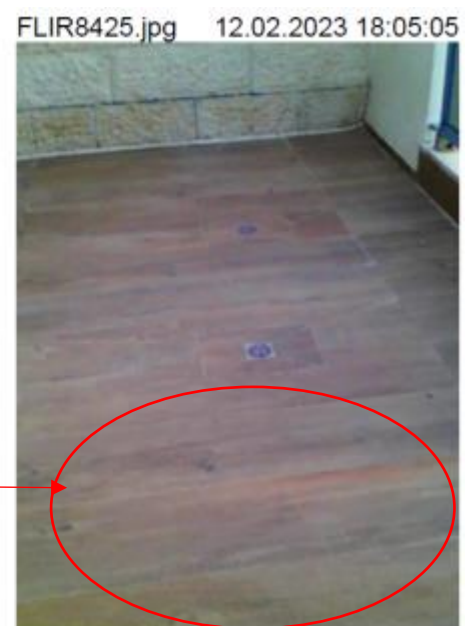
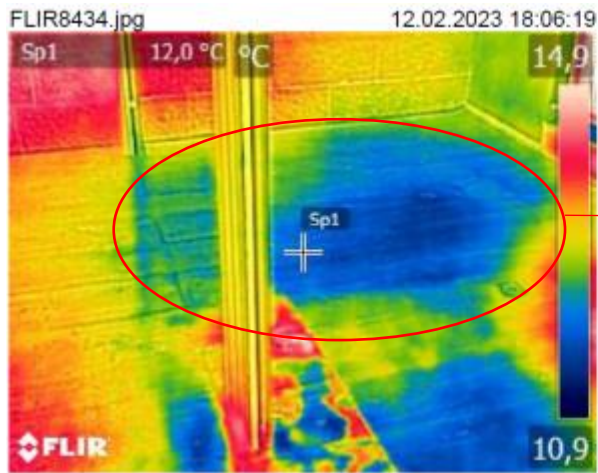
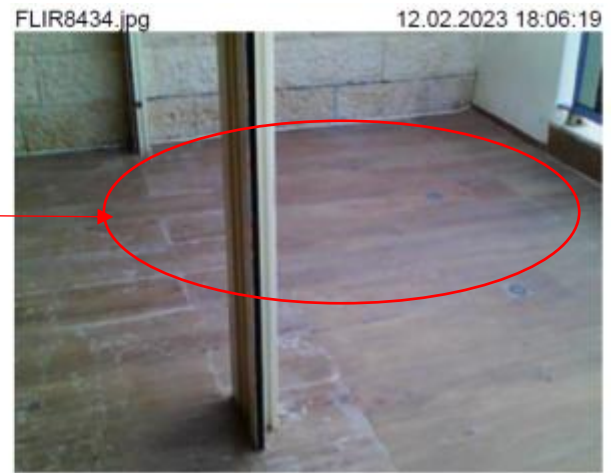
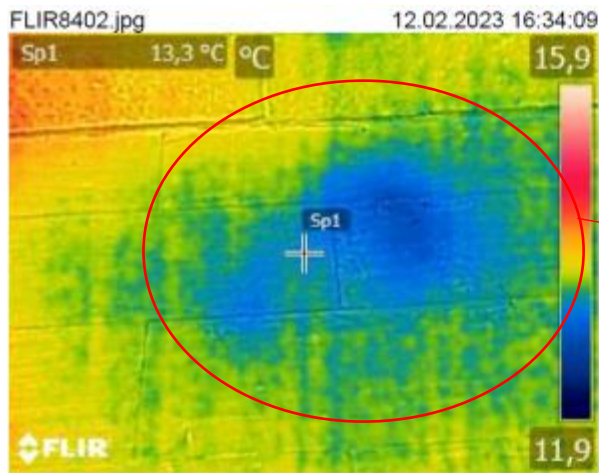
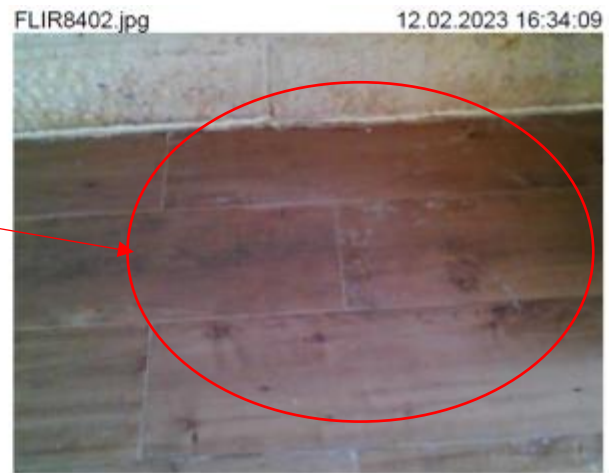
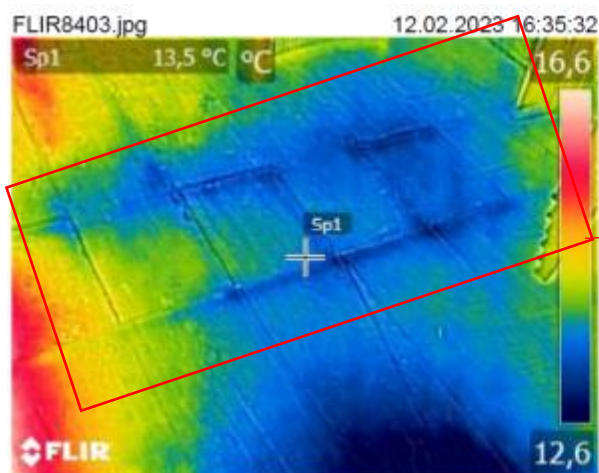
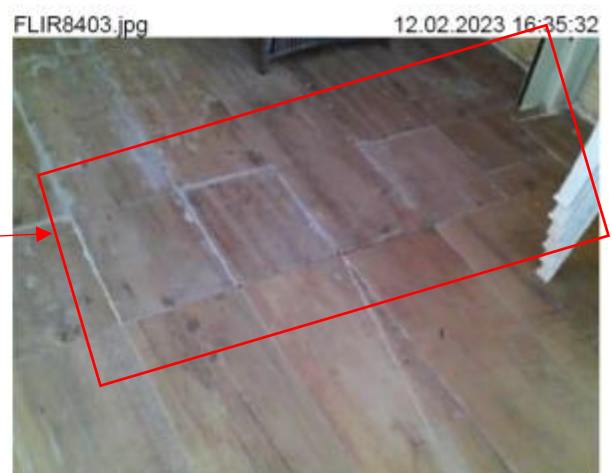
צינור הניקוז ממוקם מתחת ליריעות הביטומניות ופתח הניקוז נמצא בגובה הריצוף. העדר נקז כפול עלול לגרום להצפה תחת הריצוף, שחיקה מהירה של מערכת האיטום והוספת משקל עודף ולא רצוי על המרפסת.

ריצוף מחדש של המרפסת, זאת לאחר כיסוי הבטון בשכבת חול או סומסום (חצץ דק). האריחים המומלצים הם בעלי משטח פנים, למניעת החלקה ויצירת שיפוע. בזמן הריצוף מקפידים על שמירה של רווחים מספיקים בין האריחים ועל איטום החריצים ברובה אקרילית, ומתאימים את הגוון לאריחים שנבחרו.
